RELATÓRIO FOTOGRÁFICO COLORIDO

OBJETO : Obra de Reconstrução do Escadão

LOCAL: Rua Itacolomi, bairro Haldee Farjado, Cataguases-MG

Cataguases-MG 08/04/2025

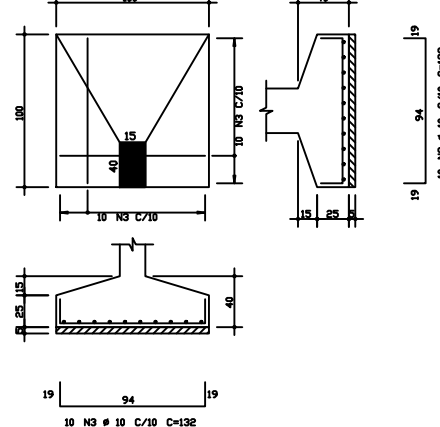
RESUMO SAPATA

S1-S7

AÇO	CA 50	COMPRIMENTO (M)	KG
Ø10.0		184,80	114,02

CONCRETO 25MPA 2,80 M³

SAPATA

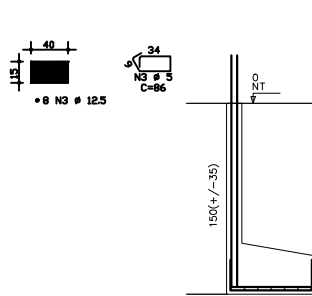
PILAR DE ARRANQUE

P1-P2-P3-P4-P5-P6-P7

PILAR

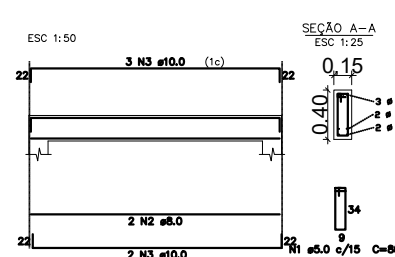
V1= V2=V3

V1 c= 14,28m
V2 c= 2,27m
V3 c= 11,67m

RESUMO VIGAS

V1-V4

AÇO	CA 50	COMPRIMENTO (M)	KG
Ø8.0		56,44	22,29

AÇO	CA 60	COMPRIMENTO (M)	KG
Ø10. 0		141,10	87,05

CONCRETO 25MPA 1,69 M³

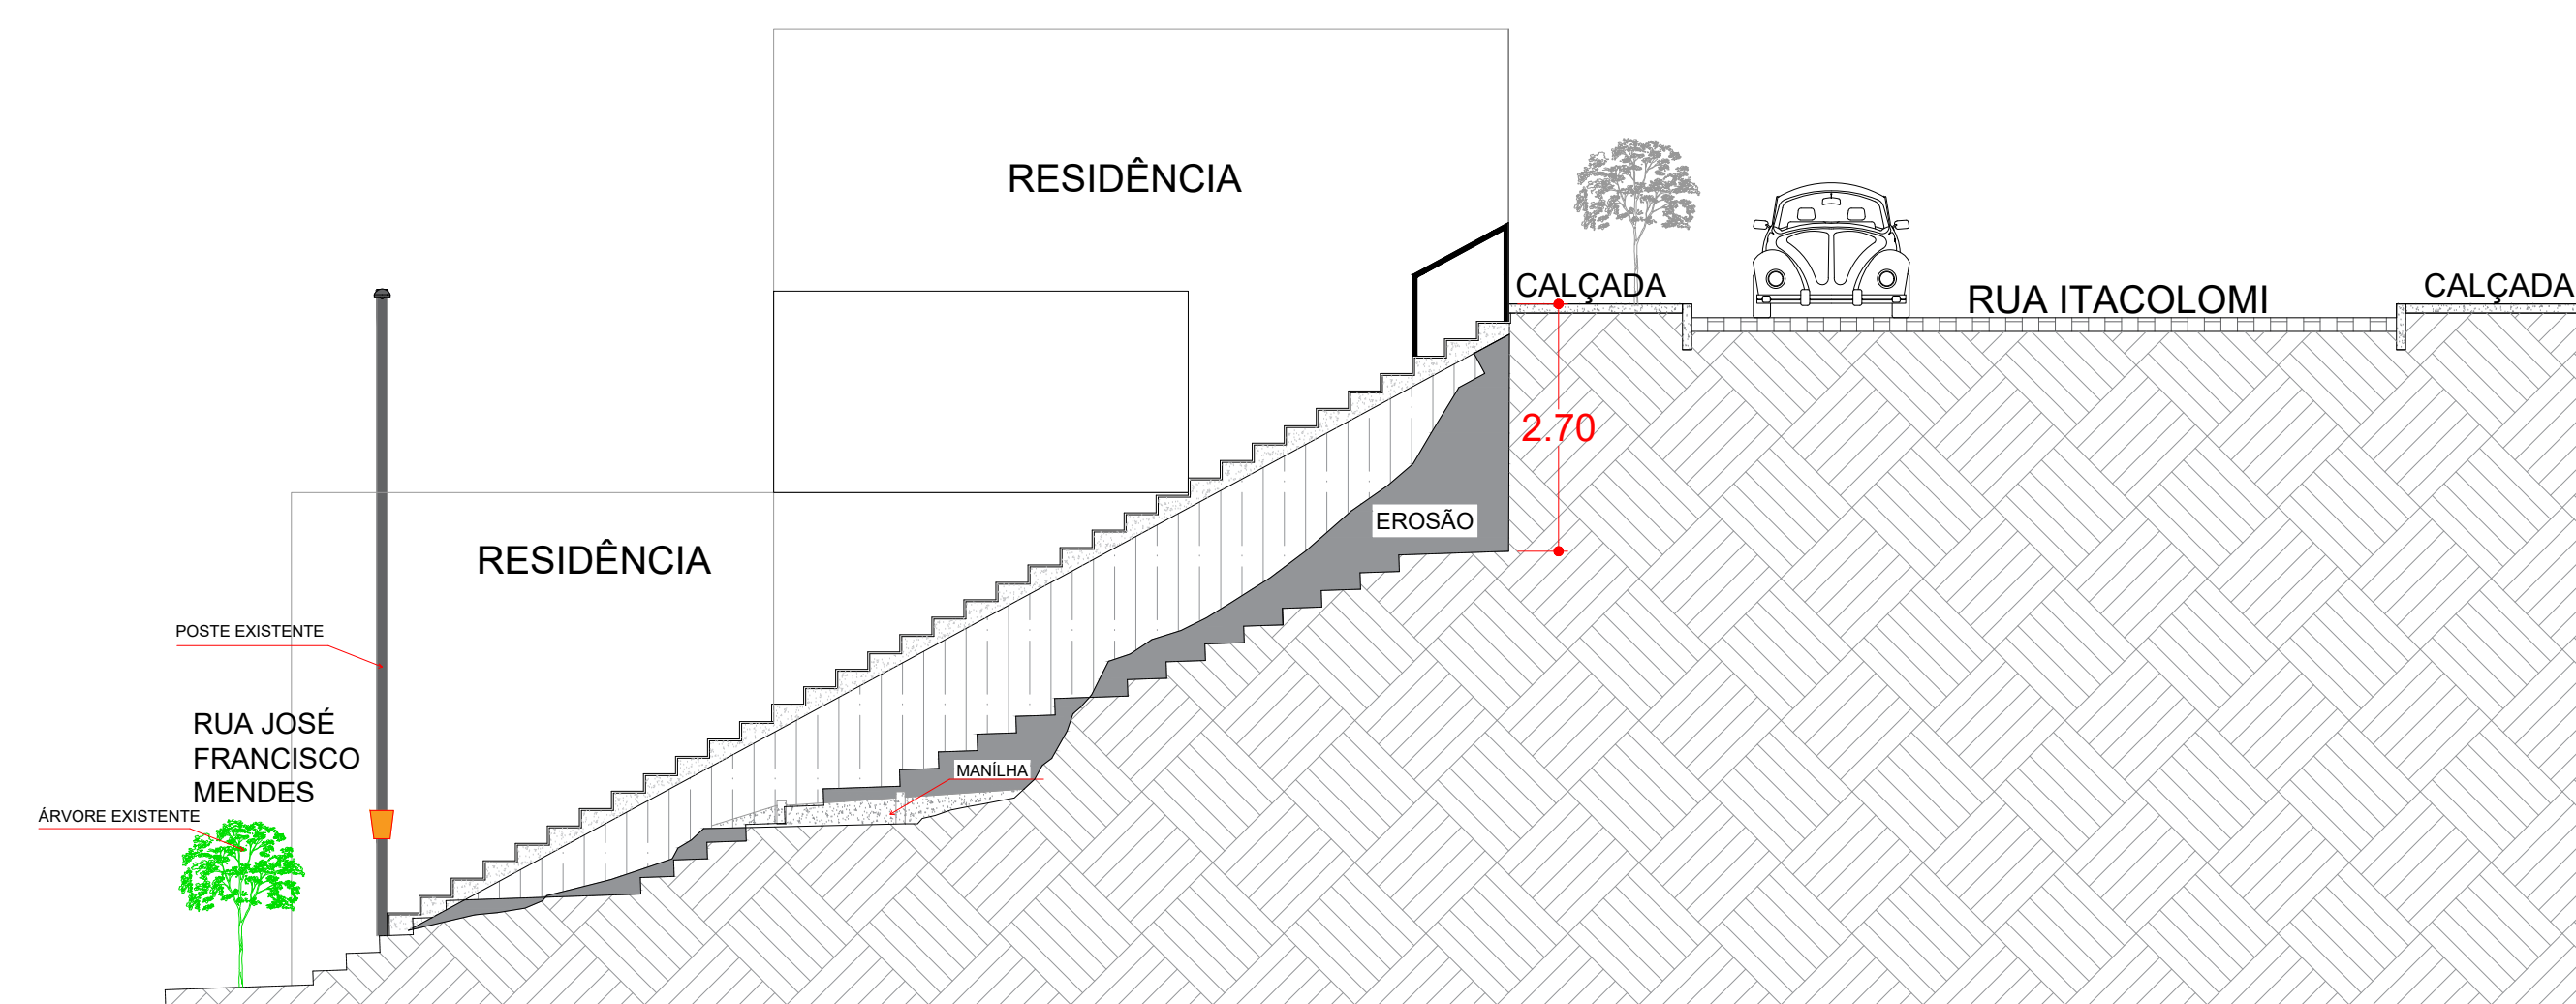
CORTE A - A EXISTENTE
Escala 1:80

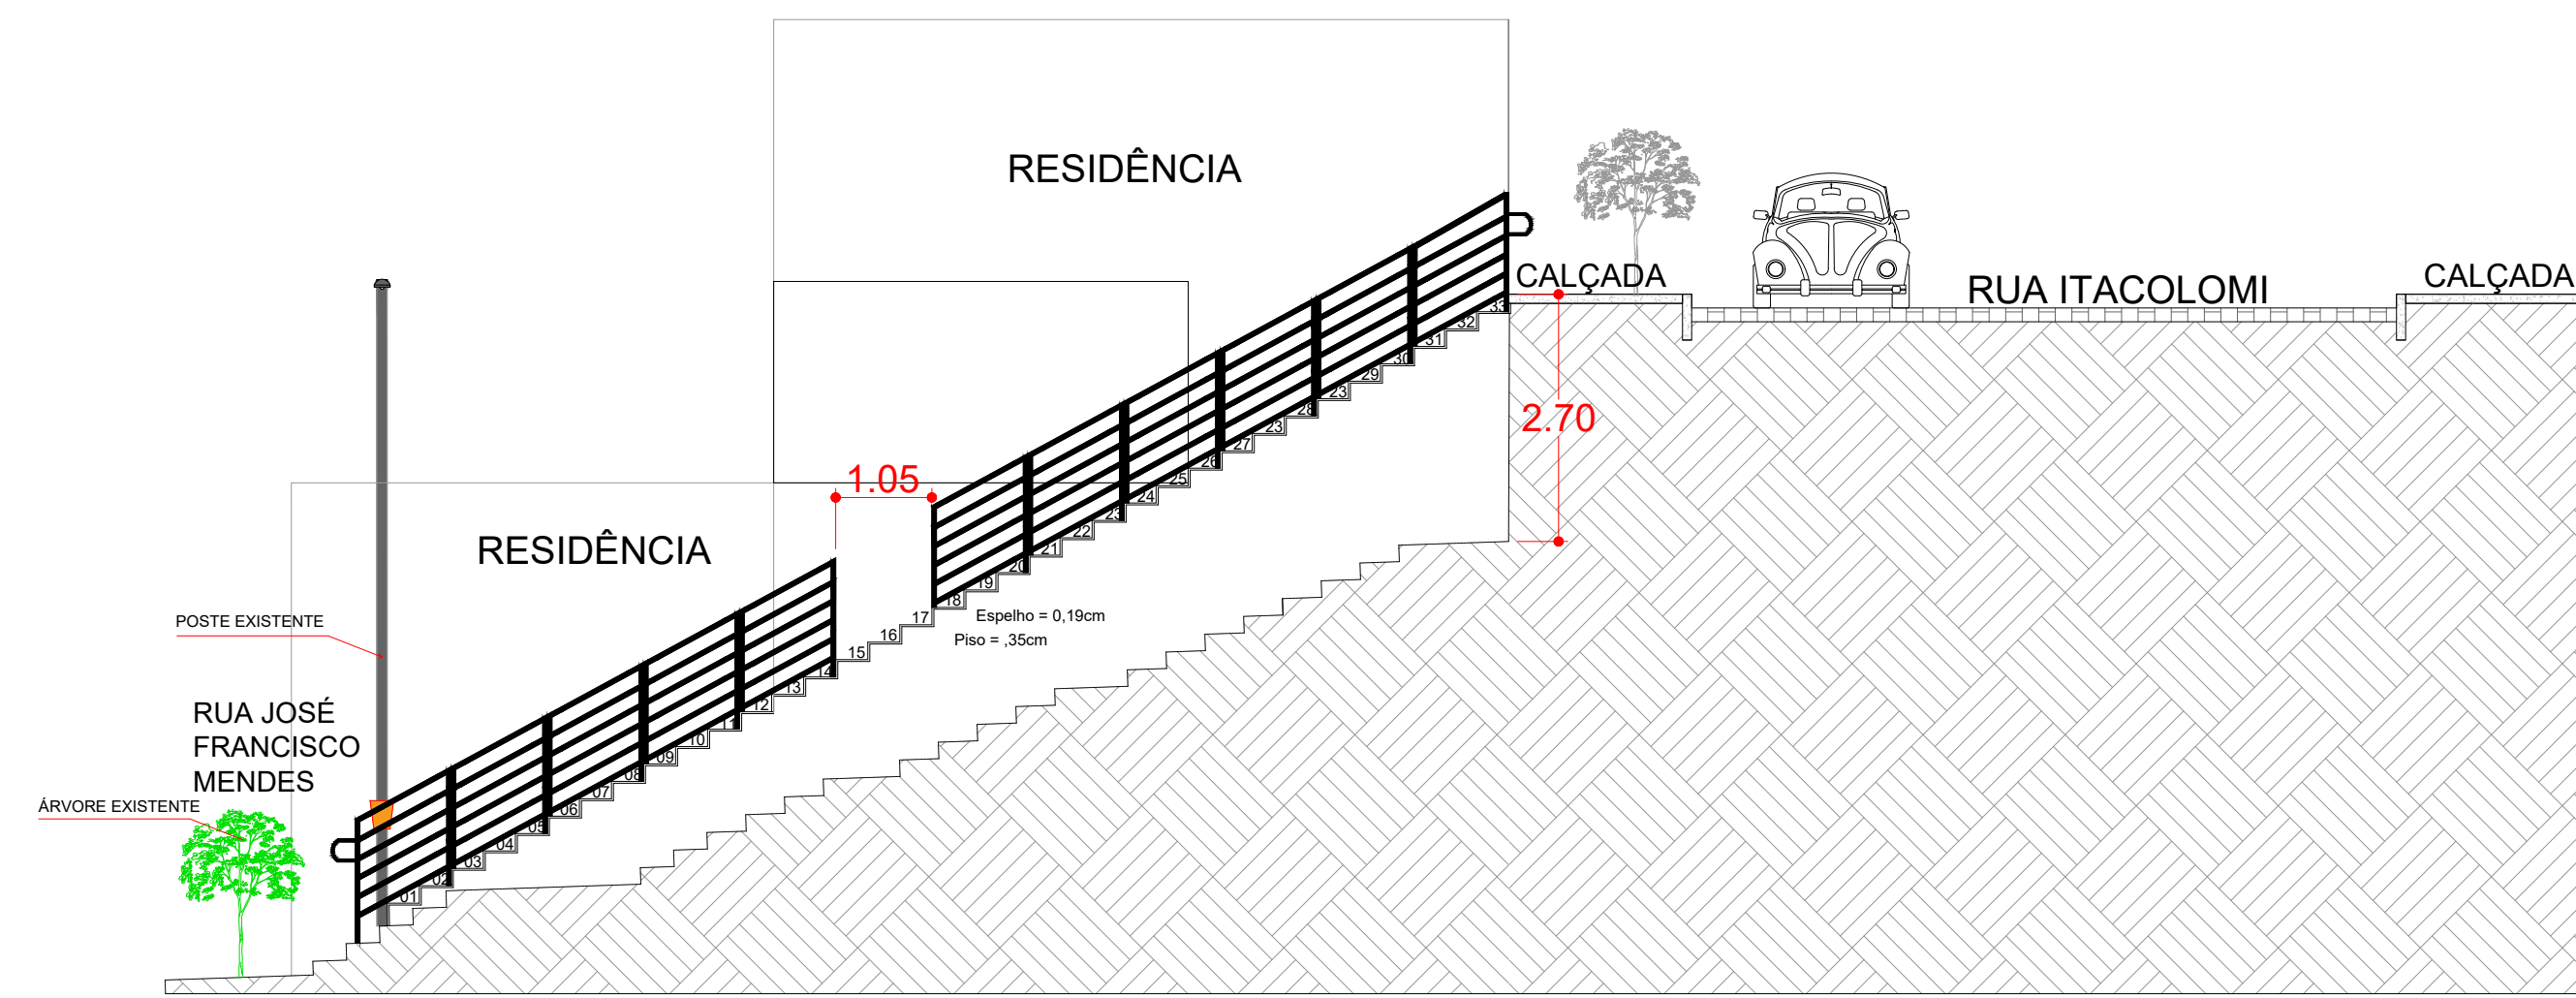
CORTE A - A CONSTRUIR
Escala 1:80

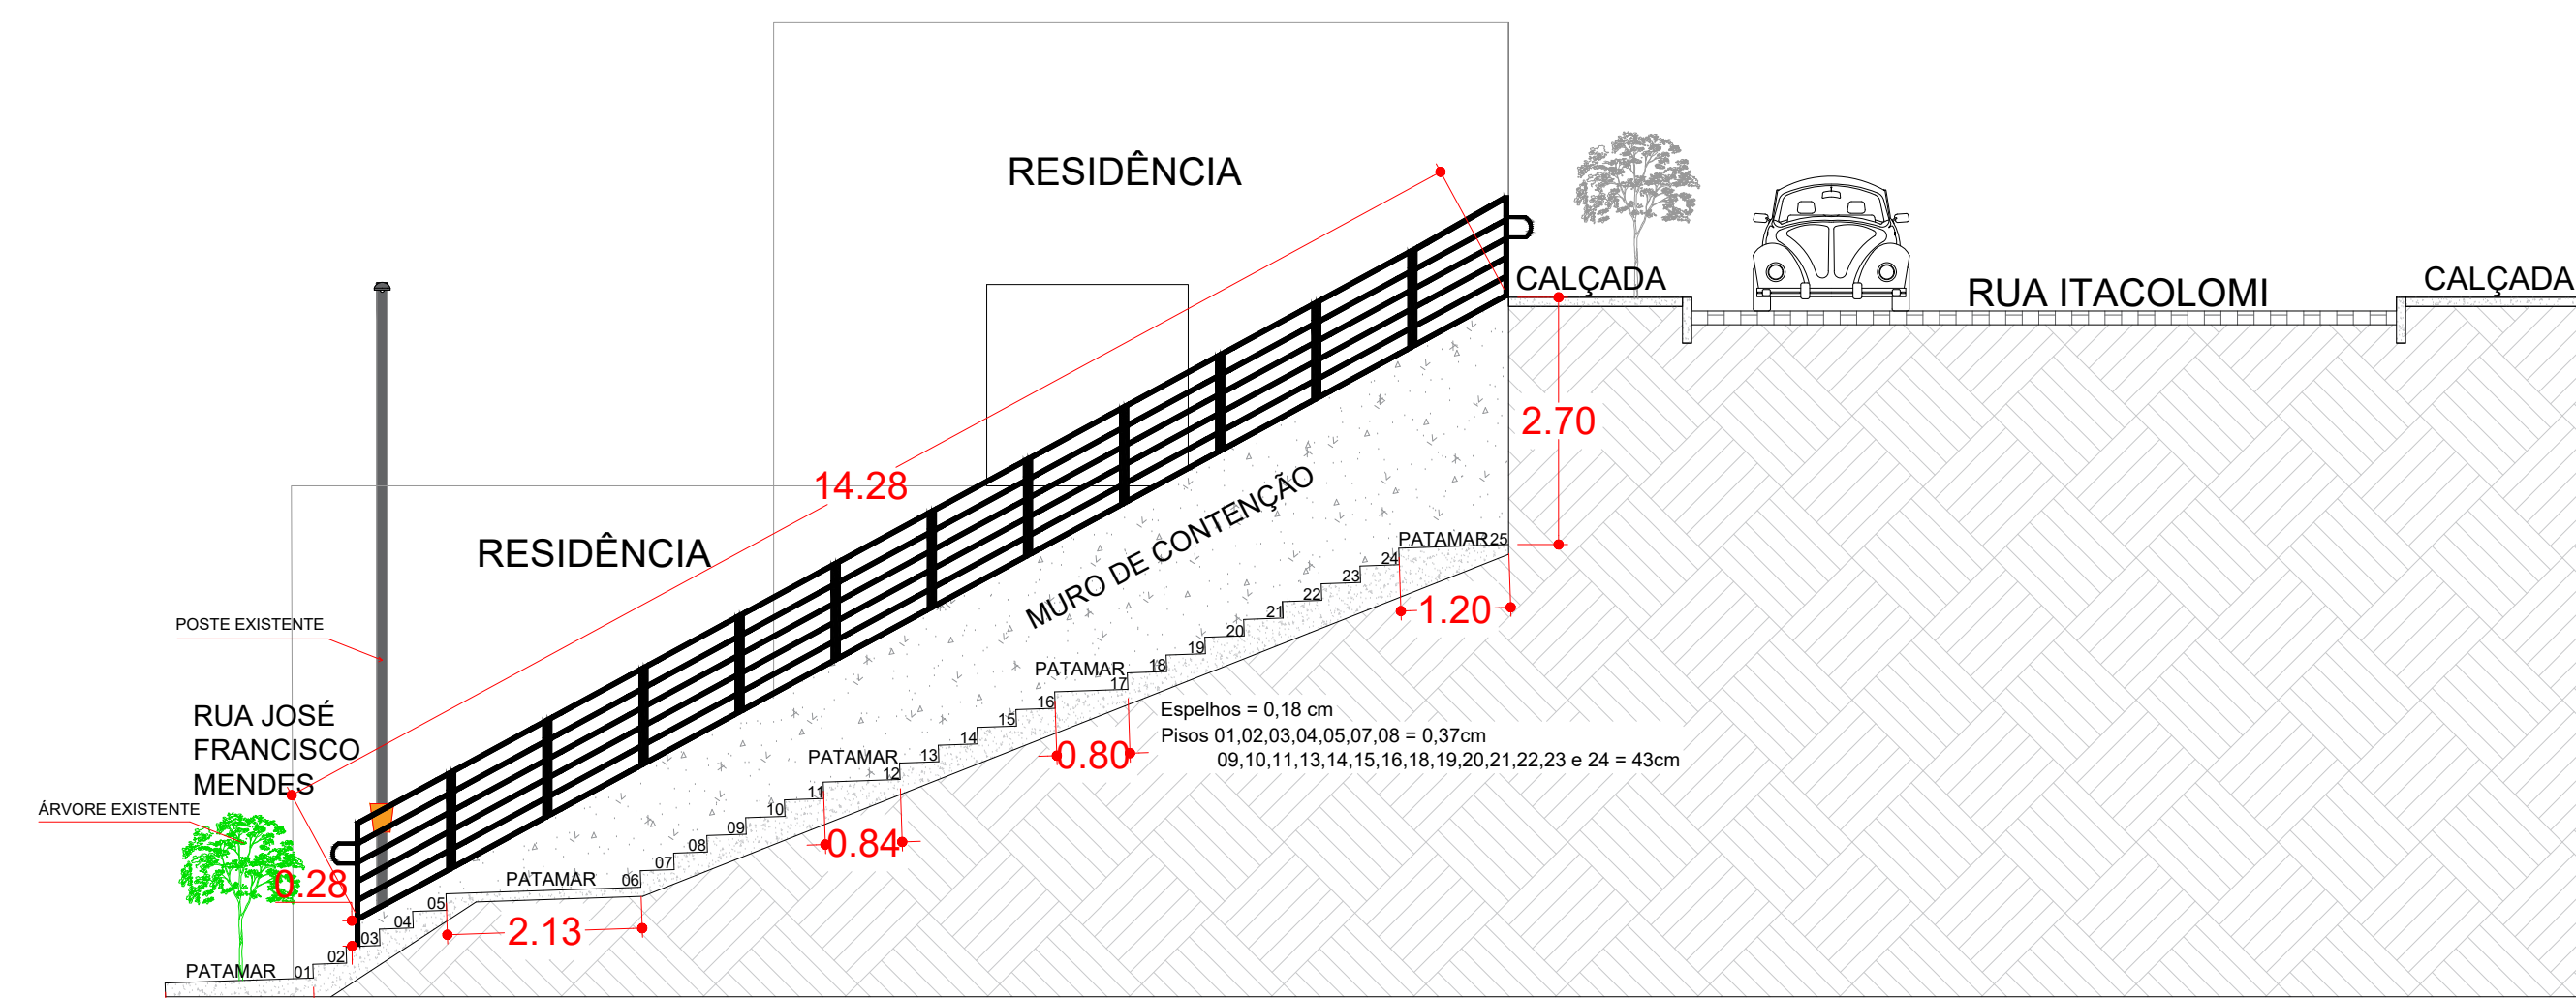
CORTE B - B MURO DE CONTENÇÃO A CONSTRUIR
Escala 1:80

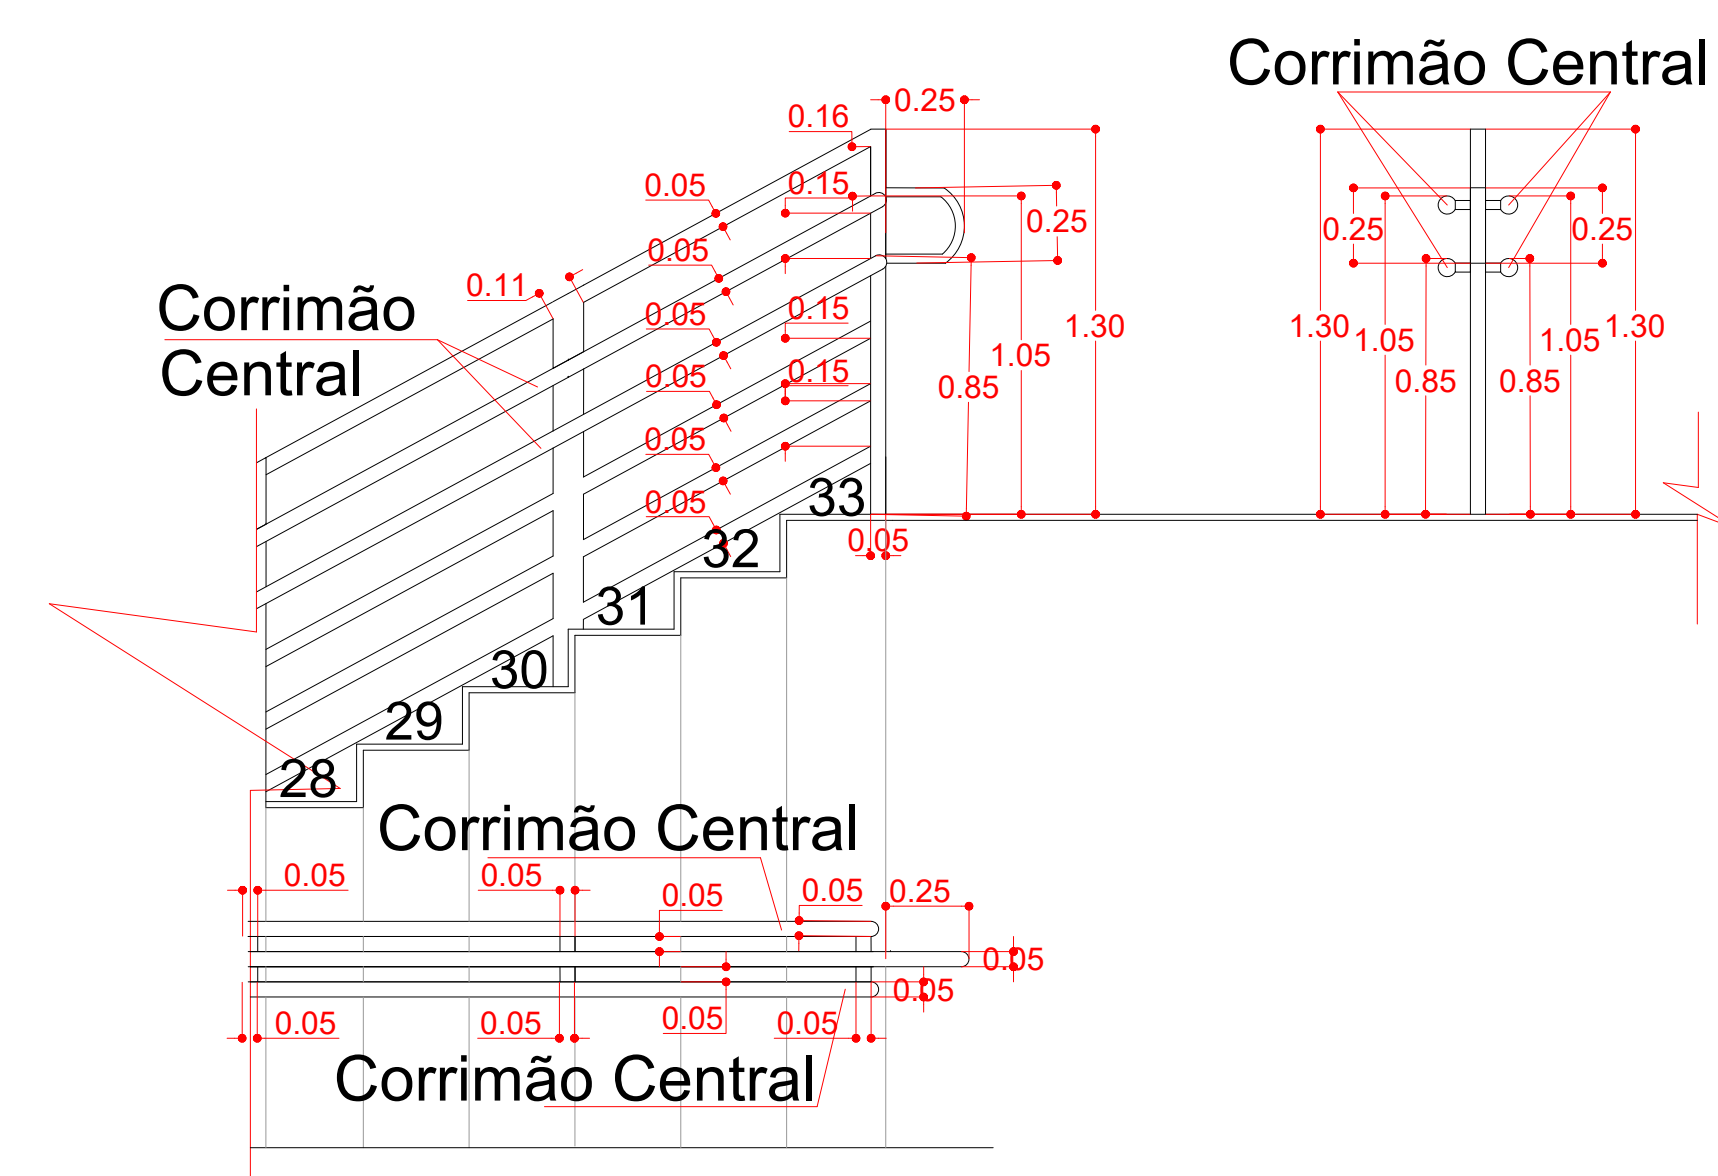
CORRIMÃO CENTRAL - DETALHE
Escala 1:25

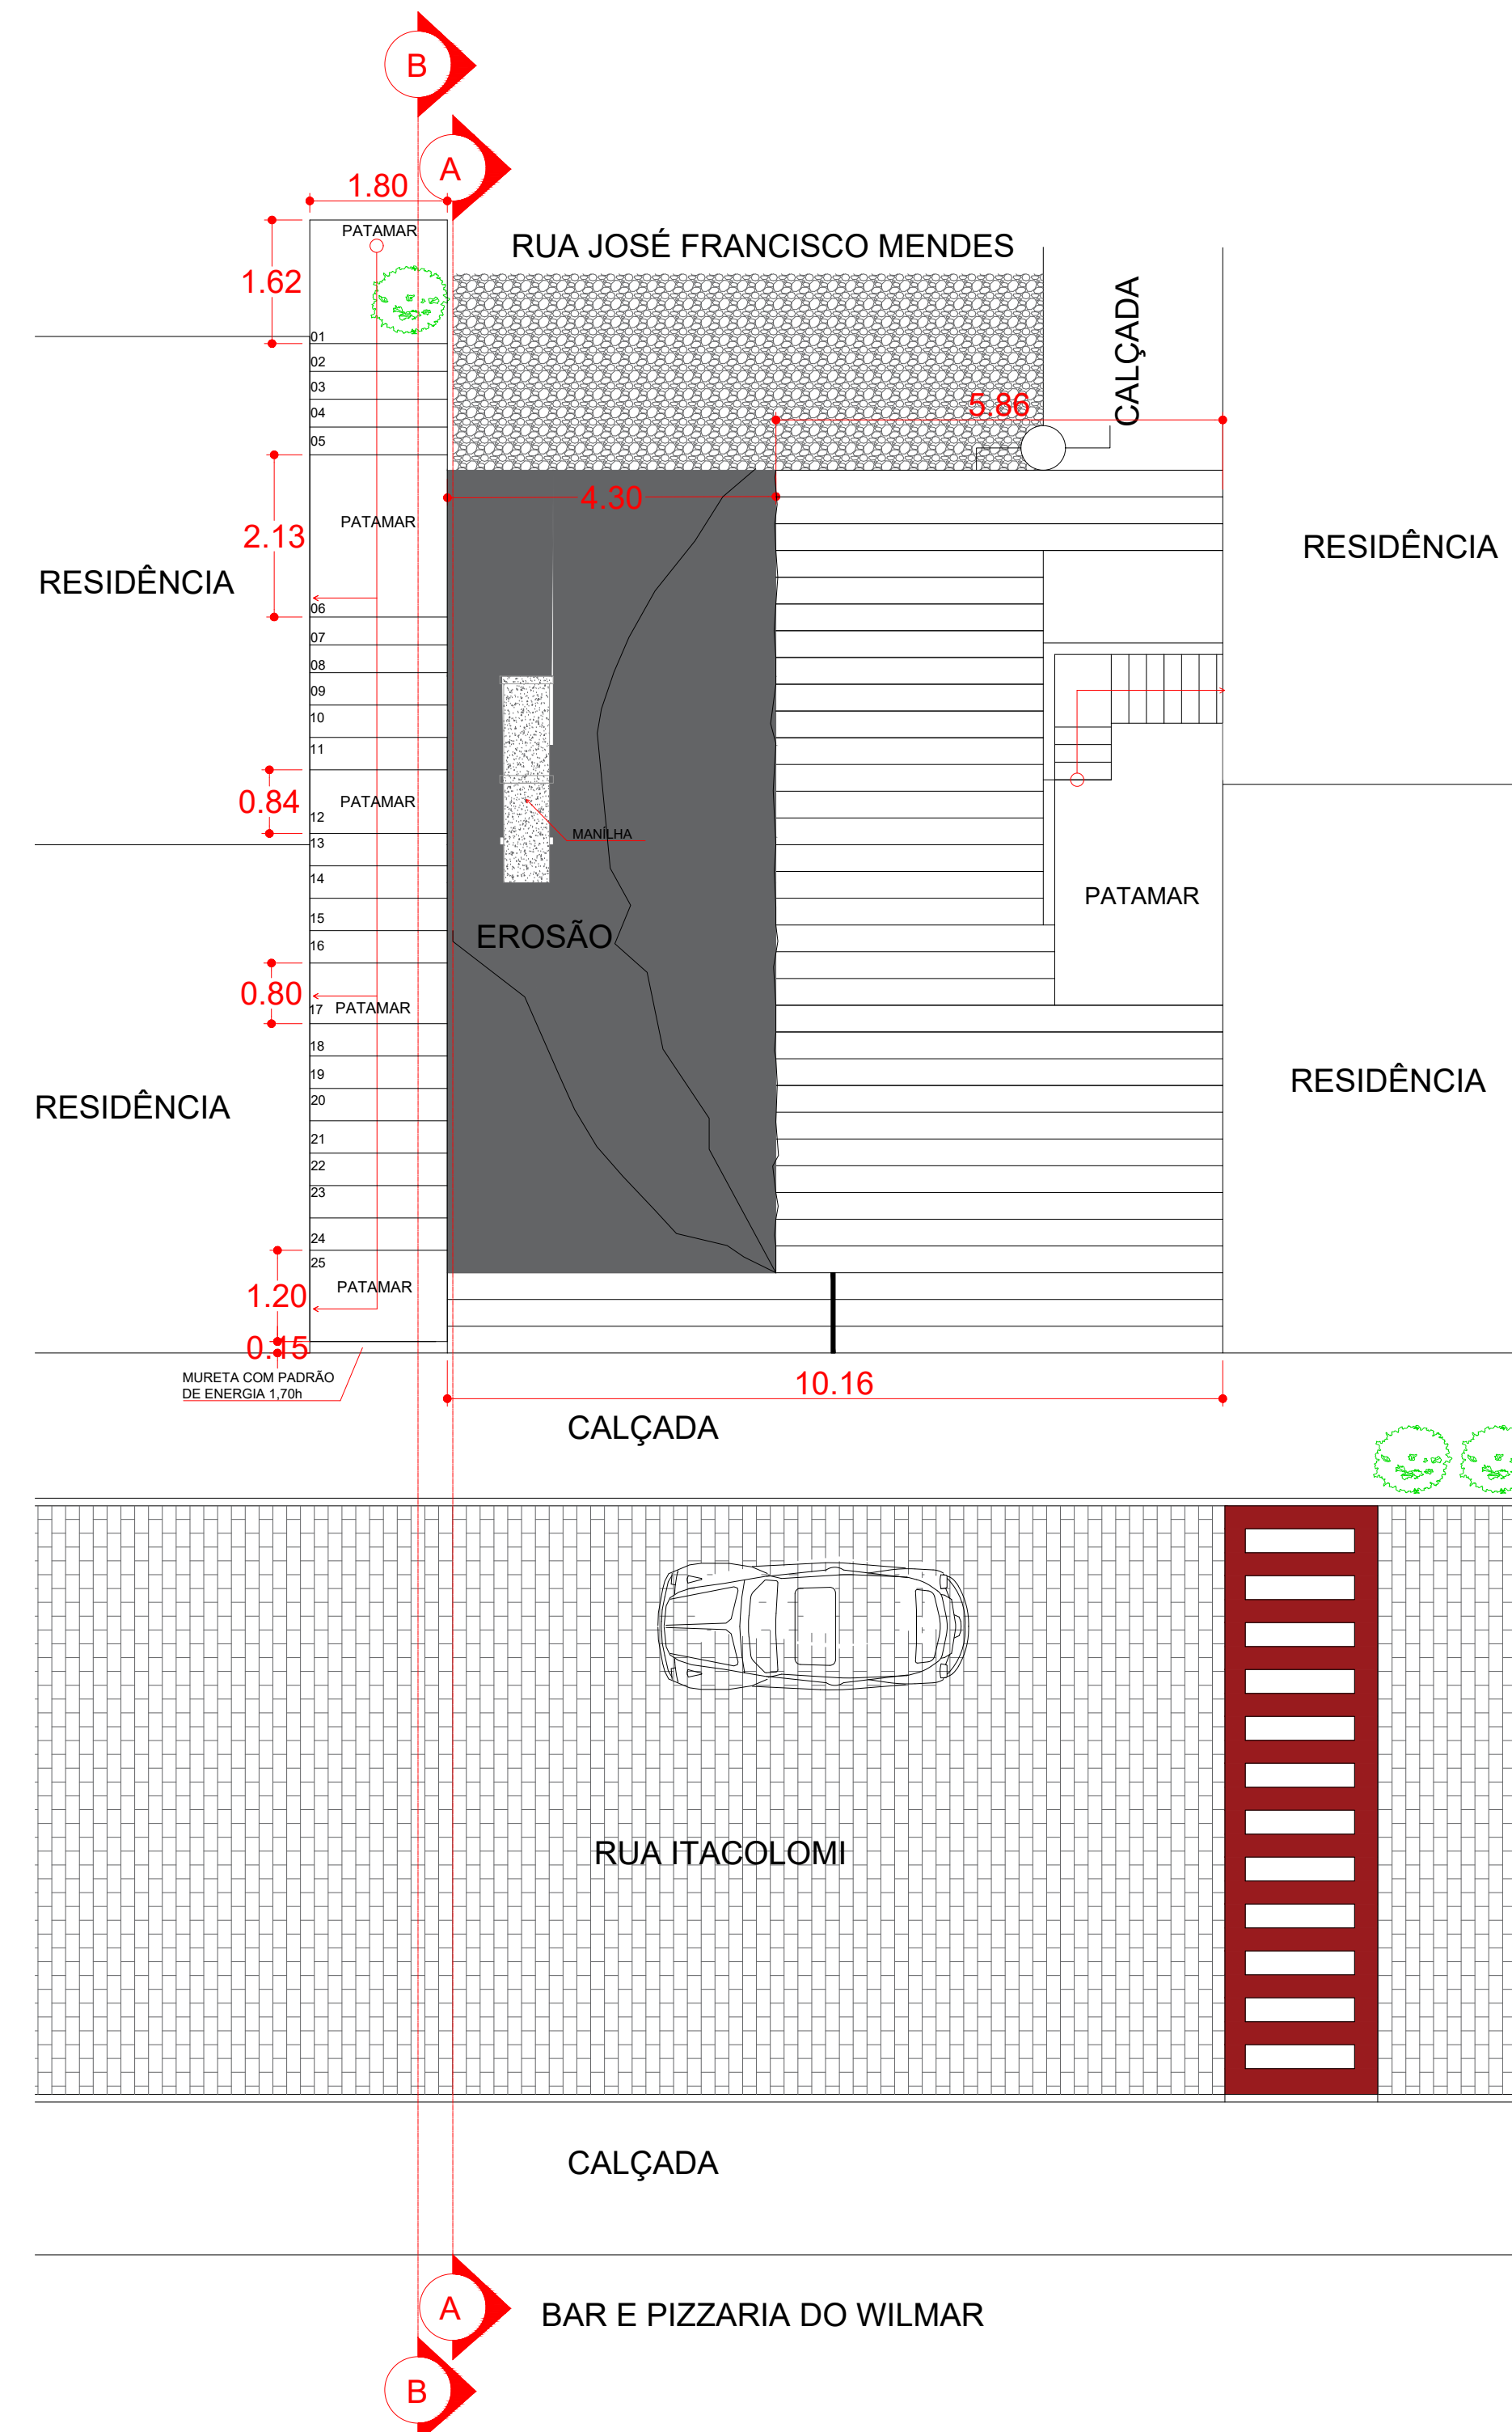
PLANTA BAIXA EXISTENTE
Escala 1:80

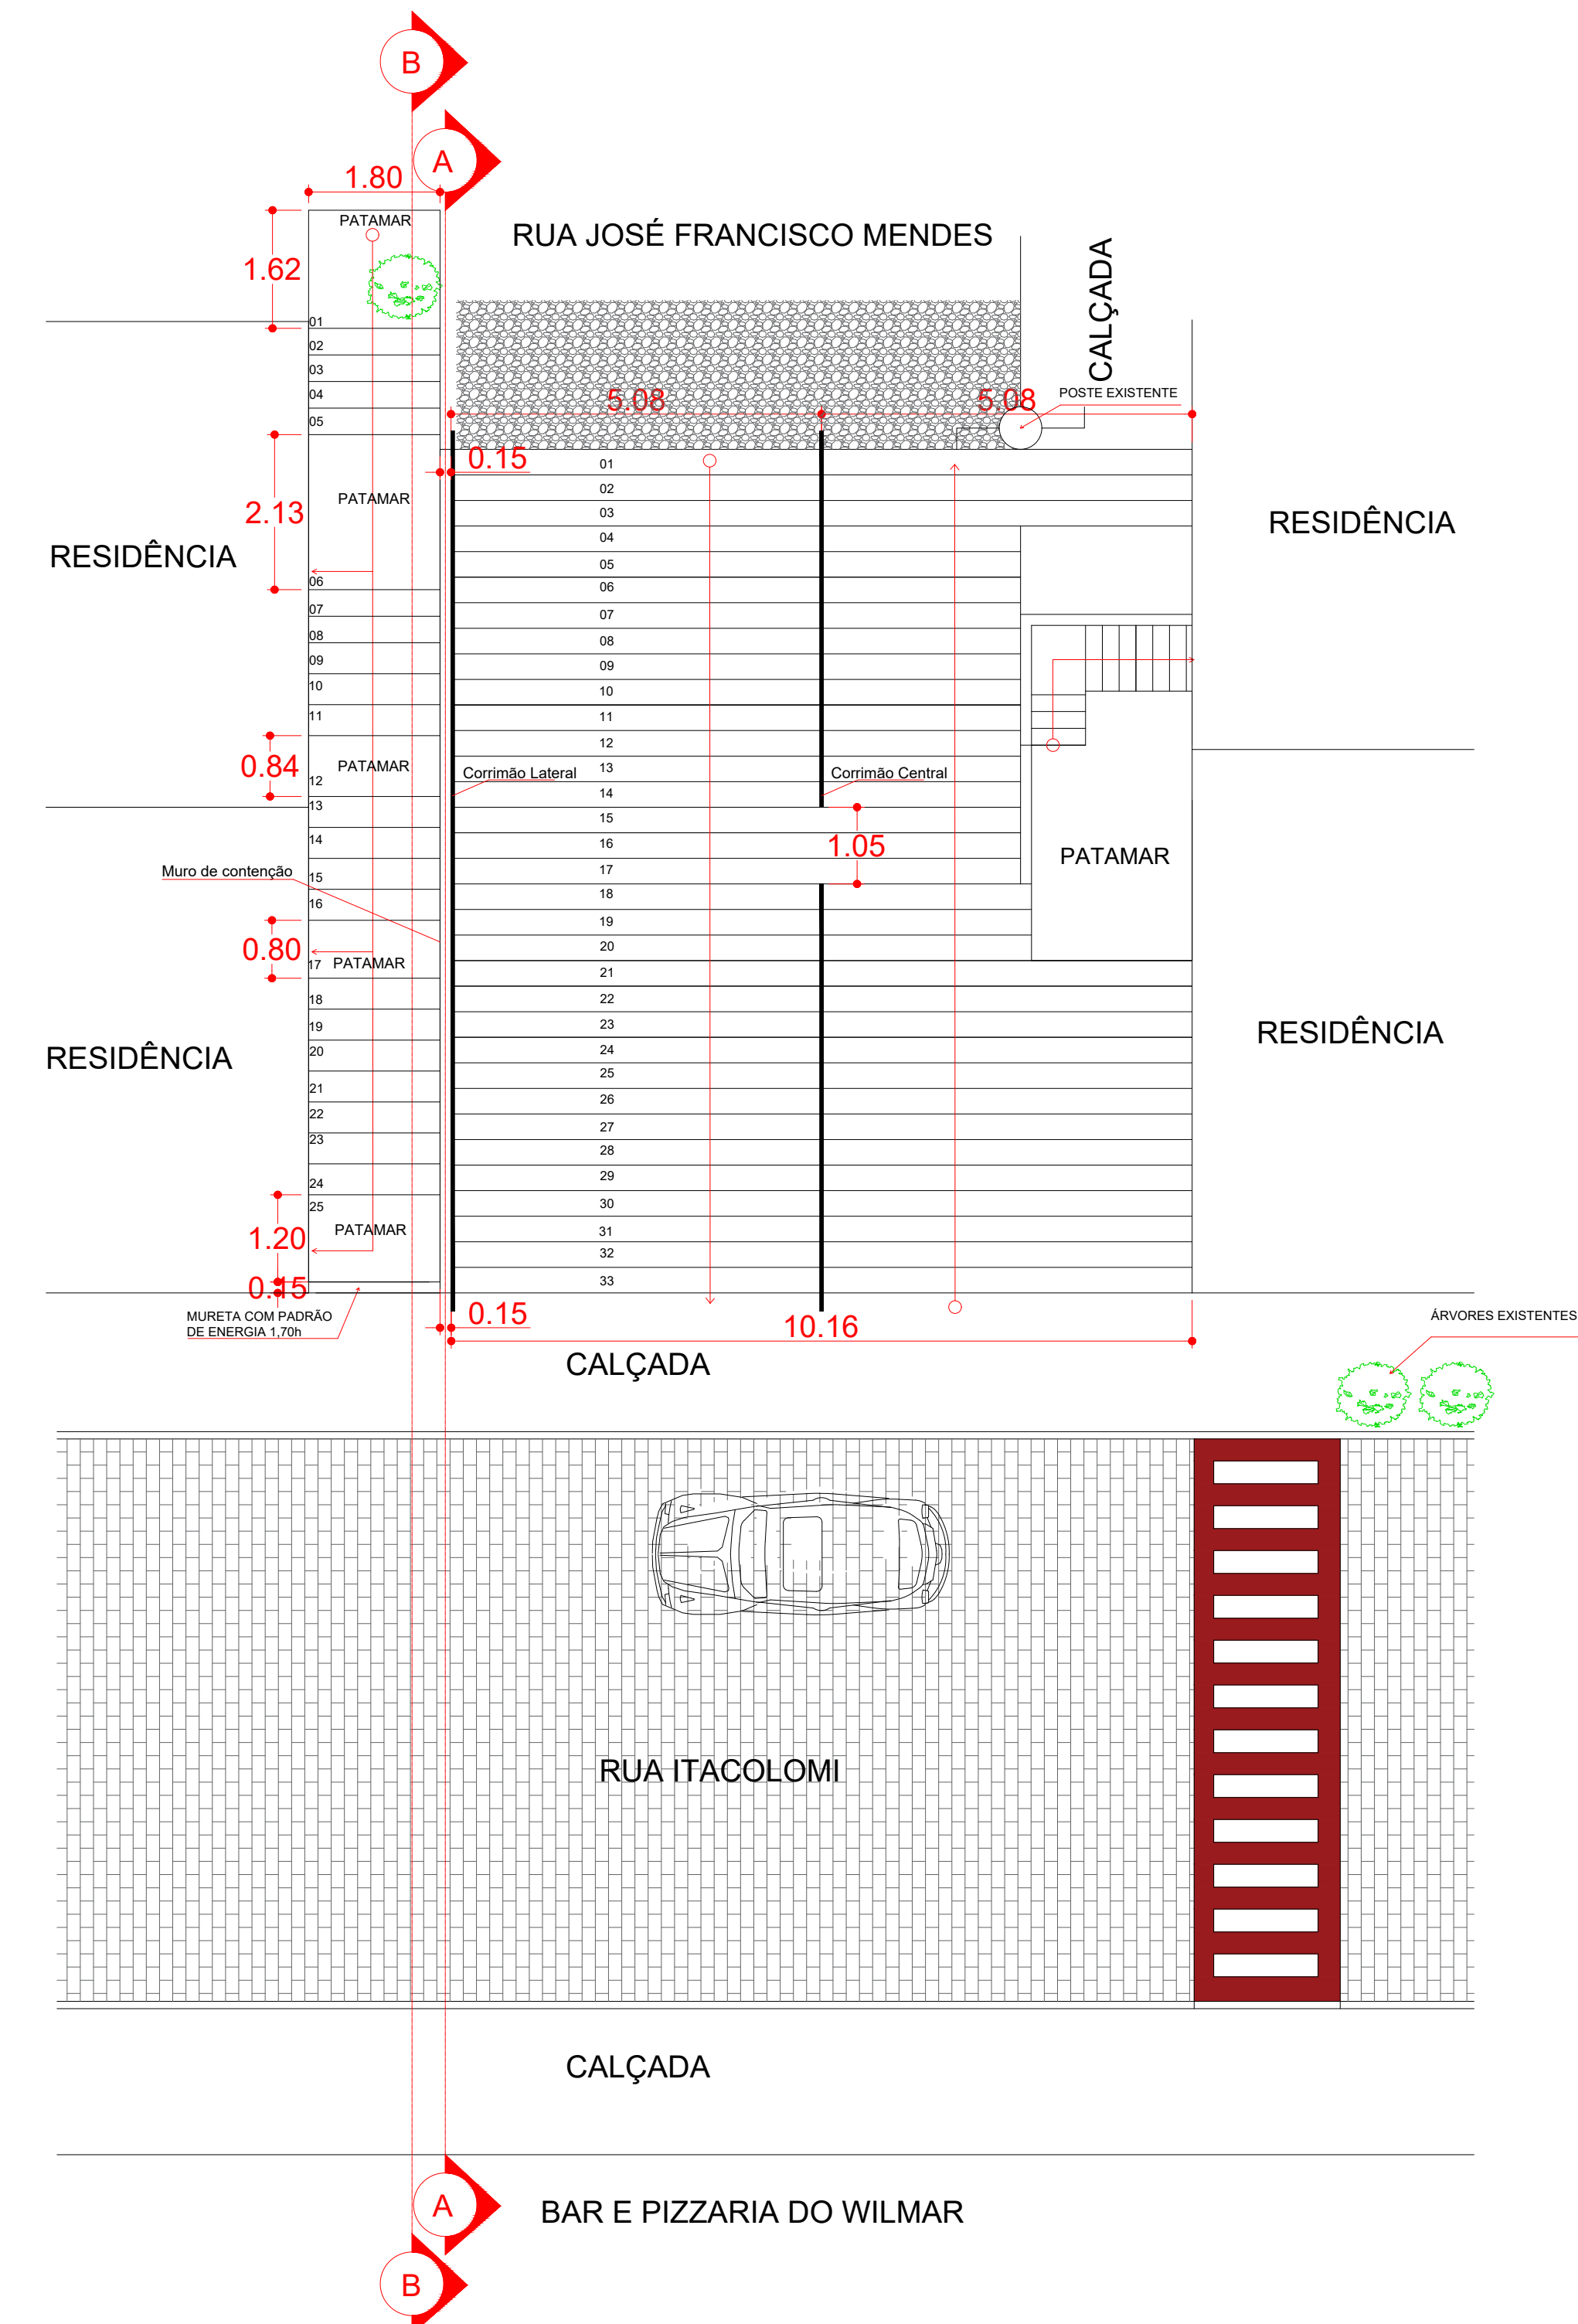
PLANTA BAIXA - A CONSTRUIR
Escala 1:80
